PAVILLON DE LA TUNISIE À NOGENT-SUR-MARNE (94)

# Éclat d'Orient réhabilité

C'est une petite perle aux allures orientales placée dans un recoin du Bois de Vincennes, aux portes de Paris. Le Pavillon de la Tunisie a été présenté lors de l'Exposition coloniale de 1907. Après trente ans d'abandon, il a retrouvé en 2021 une allure proche de l'original.

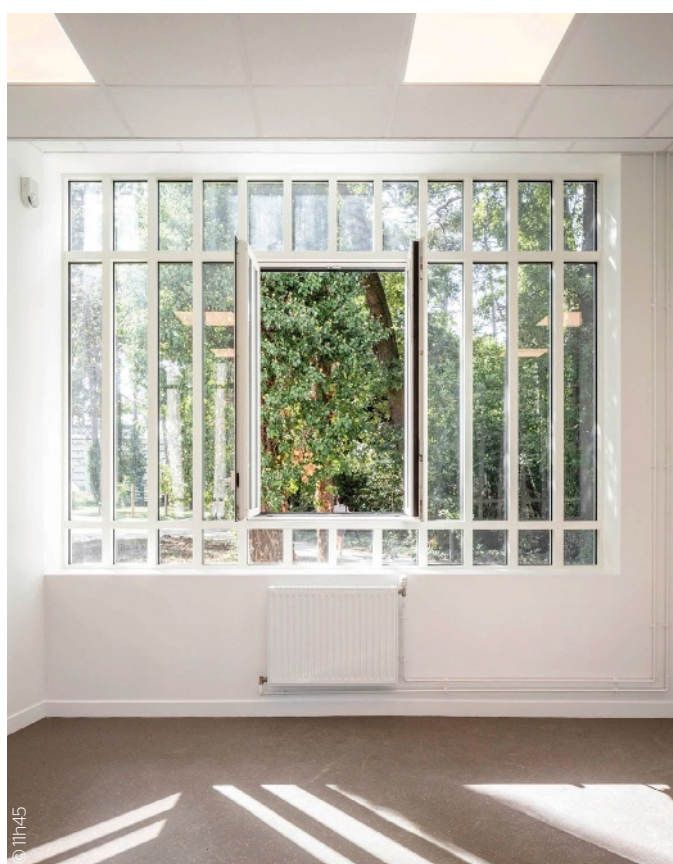
Les menuiseries aluminium ont remplacé les anciens châssis en fers T et cornières.

Les nouvelles menuiseries sont en profils d'aluminium (gamme Installux) avec une trame proche de celle d'origine. Les portes d'entrée sont quant à elles en acier (gamme Hermetic 70 de RP

Technik). « Ce sont des châssis somme toute plutôt classiques que nous avons conçus, fabriqué et mis en œuvre sur ce chantier », note Cyril Breuzard, dirigeant de l'entreprise de métallerie du même nom. L'originalité et la principale contrainte reposent sur la sérigraphie apposée sur certains des vitrages. « Il y avait à l'origine un sol en carreaux de ciment avec un motif végétal un peu orientalisant que les architectes souhaitaient retrouver sur les parois vitrées », se souvient Valéry Pelletier,

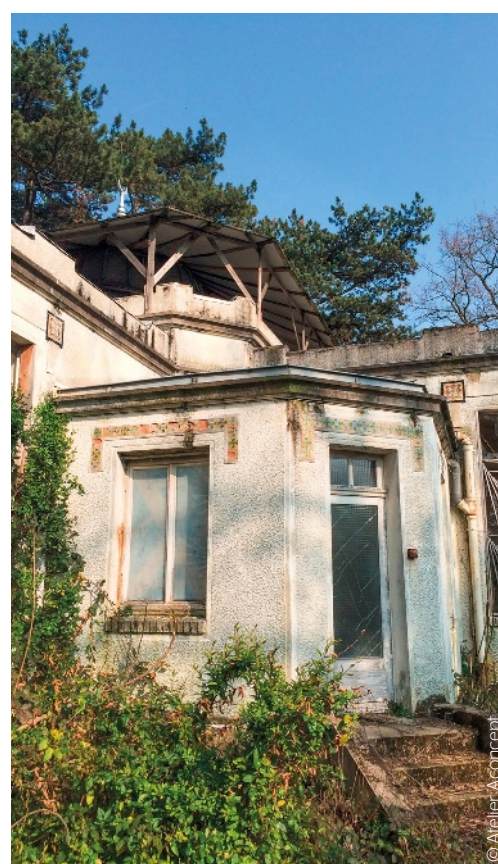
Le bâtiment avant le démarrage des travaux.

Lorsque les architectes entreprennent la phase travaux, ce bâtiment en croix dont le centre est surplombé d'un dôme partiellement ajouré, était en triste état. La toiture était très endommagée, les murs dégradés, les menuiseries d'origine en fer T et cornière portaient des vitrages brisés... Il a fallu curer et refaire l'ensemble afin de

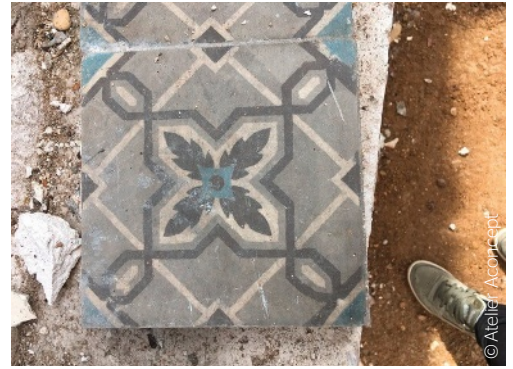
Le sol était à l'origine recouvert d'un carreau de ciment au motif floral.

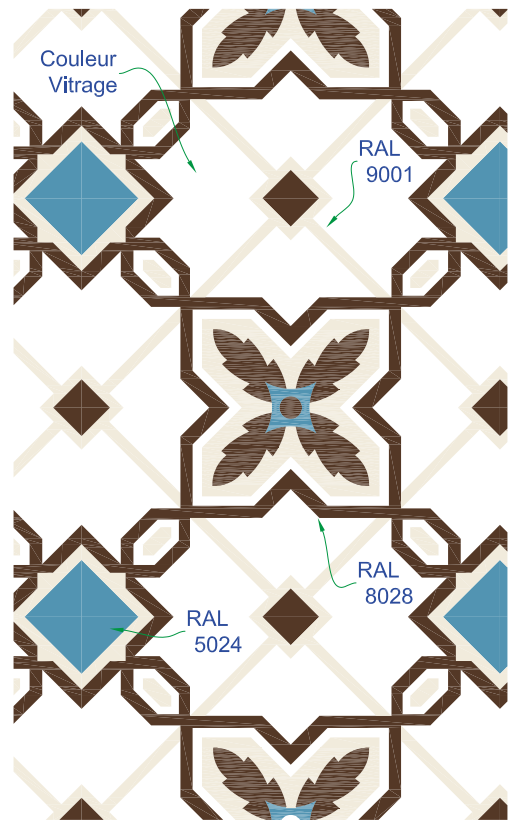
Le carreau de ciment une fois numérisé avant d'être envoyé au verrier pour la sérigraphie.

dessinateur chez Breuzard. Une fois numérisée et après définition des teintes RAL, la sérigraphie a été finalisée par le verrier AGC. L'entreprise de métallerie basée à Corbeil-Essonnes (91) a aussi réalisé et posé les châssis de désenfumage placés dans le dôme qui a été entièrement refait en bois comme à l'origine avant d'être recouvert de zinc.
